Luftbildauswertung auf Kampfmittelbelastung Baugebiet Oberes Feld III Seelbach – Wittelbach

Datum: 16.04.2020

Projekt-Nr.: 20.04.14-05

Anlage 1: Untersuchungsgebiet und Ausschnittvergrößerung eines Luftbilds vom 28.08.1945.

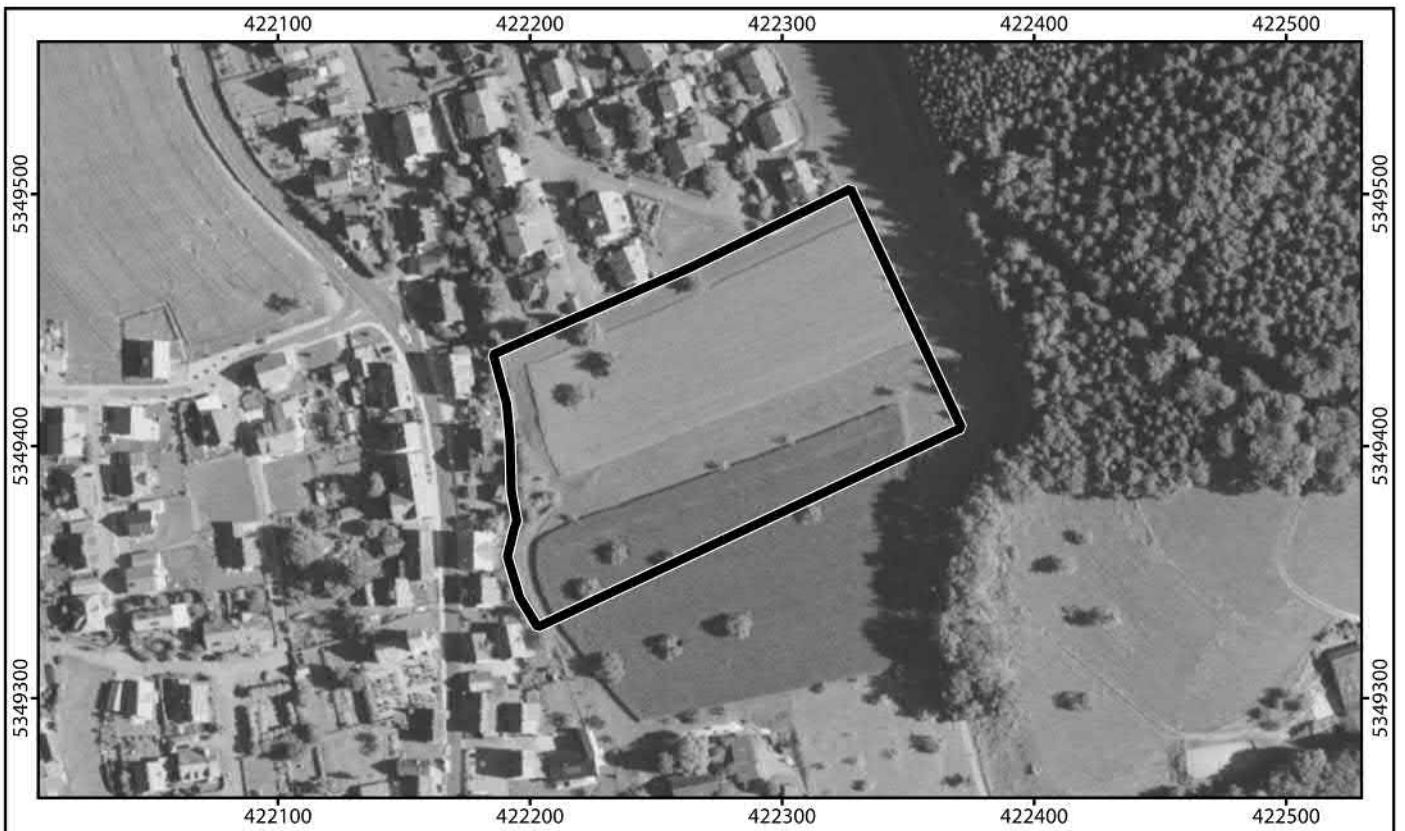
Untersuchungsgebiet (fett umgrenzt), neueres Luftbild.

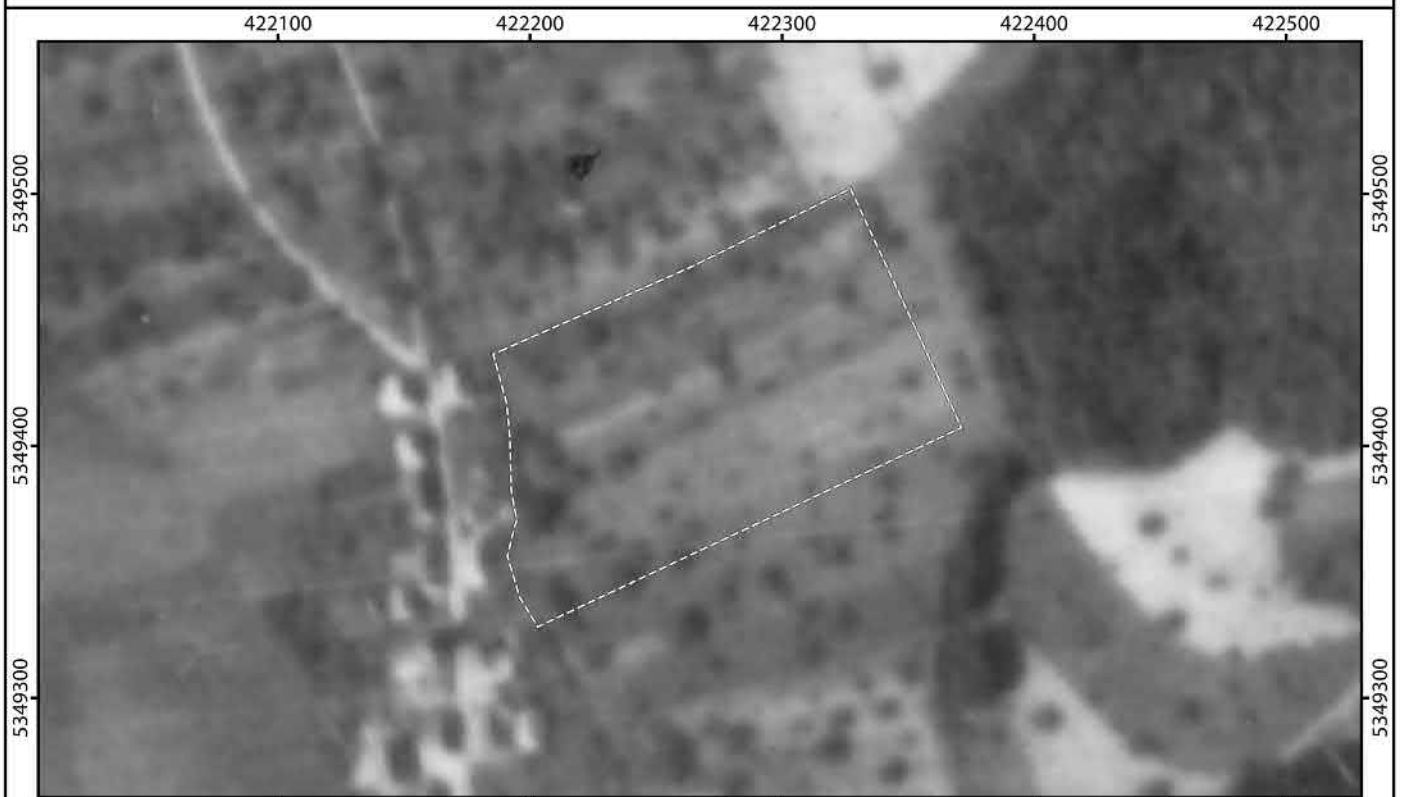
Anlage 1

Auf allen untersuchten Luftbildern sind keine Hinweise auf eine Bombardierung des Untersuchungsgebiets und seiner unmittelbaren Umgebung mit Sprengbomben zu erkennen. Hinweise auf zerstörte Gebäude, Flakstellungen, Grabensysteme, Bunker oder dergleichen sind nicht auszumachen.

Die Luftbildauswertung hat keine Anhaltspunkte für das mögliche Vorhandensein von Sprengbomben-Blindgängern innerhalb des Untersuchungsgebiets ergeben. Es besteht keine Notwendigkeit, den Kampfmittelbeseitigungsdienst (KMBD) Baden-Württemberg oder ein anderes autorisiertes Unternehmen zu weiteren Erkundungen einzuschalten. **Nach unserem jetzigen Kenntnisstand sind in Bezug auf Sprengbomben-Blindgänger keine weiteren Maßnahmen erforderlich. Die Erkundungs- und Bauarbeiten können diesbezüglich ohne weitere Auflagen durchgeführt werden.**

Untersuchungsgebiet (gestrichelt umgrenzt) auf einer Ausschnittvergrößerung eines entsprechenden Luftbilds vom 28.08.1945. Die Reproduktion des Luftbilds ist aus urheberrechtlichen Gründen nicht gestattet.

Aus Archivrecherchen geht hervor, dass Wittelbach mit Artillerie beschossen wurde. Die Luftbildauswertung lieferte keine Anhaltspunkte für konkrete Verdachtsmomente in Bezug auf Artillerietreffer im Untersuchungsgebiet. Wegen der dennoch bestehenden Gefahr von Artilleriegranaten-Blindgängern empfehlen wir jedoch, dem Baustellenpersonal den diesem Gutachten beigelegten Leitfaden zu übermitteln.
